**ЛАЗЕРНЫЙ ПРИНТЕР CANON
СРАВНИТЕЛЬНЫЙ ТЕСТ КАЧЕСТВА
ПЕЧАТИ КАРТРИДЖЕЙ С ТОНЕРОМ
ДЛЯ РОССИЙСКОГО РЫНКА
(CRG-718)
ИТОГОВЫЙ ОТЧЕТ**

Дата опубликования: 02/16/2016

**Лазерный принтер Canon Сравнительный тест качества печати картриджами с
тонером для российского рынка (CRG-718)
Итоговый отчет**

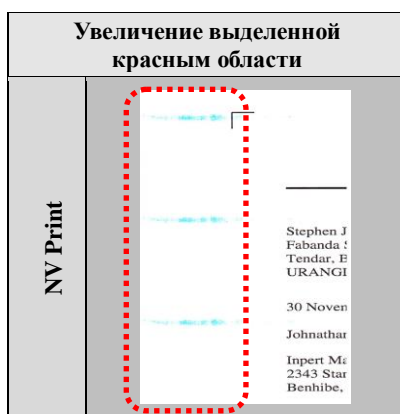
После печати 4500 стр.
	Результат	Загрязнение отпечатка не наблюдается	Загрязнение отпечатка не наблюдается	После печати 1000 стр. появляется загрязнение

Принтер	Цикл	Число страниц	Canon	Cactus	NV Print
LBP7200C	1	После печати 500 стр.

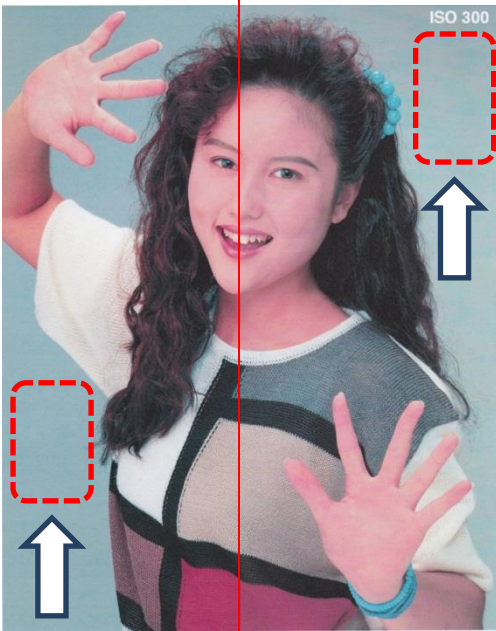
Сравнение цветовых тонов после печати 500 стр.: левая часть - изображение с оригинальным картриджем Canon, правая часть - изображение с неоригинальным картриджем

<p>По сравнению с оригинальным цветовой тон менее глубокий (выделено красной рамкой)</p>

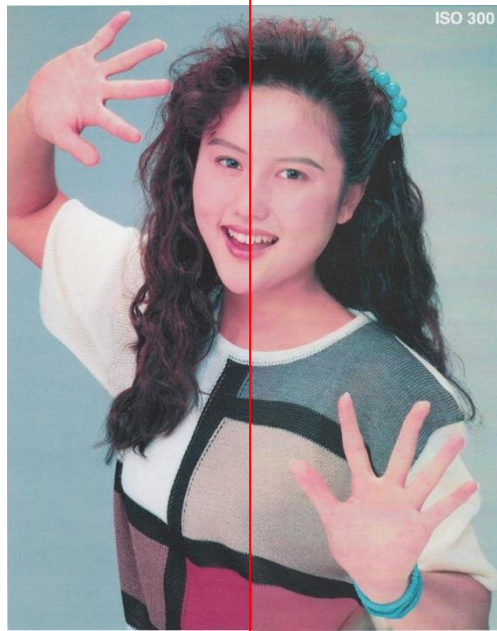
<p>По сравнению с оригинальным цветовой тон бледный</p>

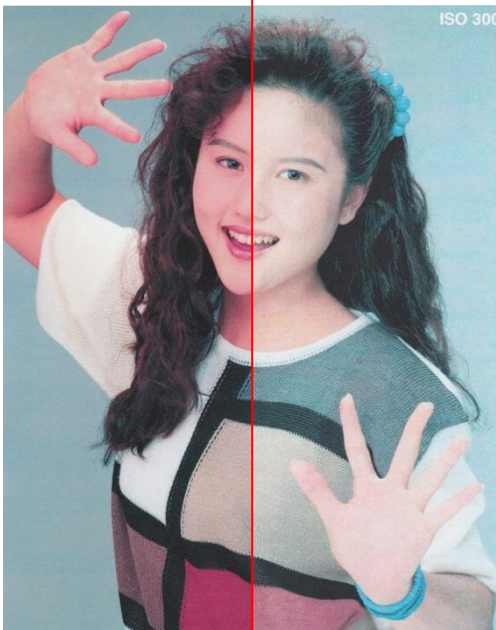
Сравнение цветовых тонов после печати 4500 стр.: левая часть - изображение с оригинальным картриджем Canon, правая часть - изображение с неоригинальным картриджем

<p>По сравнению с оригинальным цветовой тон заметно отличается</p>

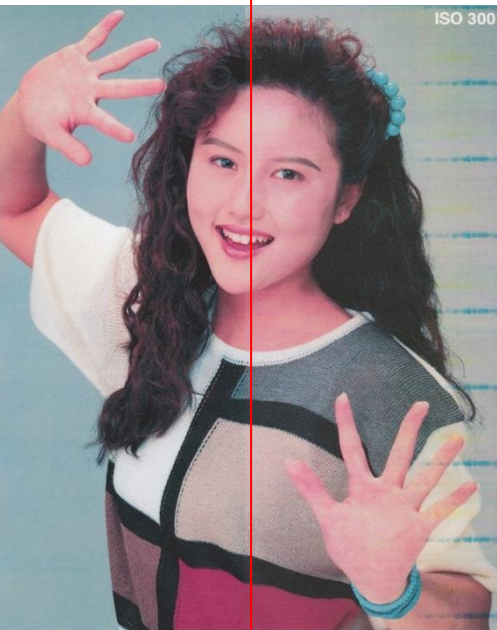
<p>По сравнению с оригинальным наблюдается желтоватый оттенок, бумага также загрязнена</p>

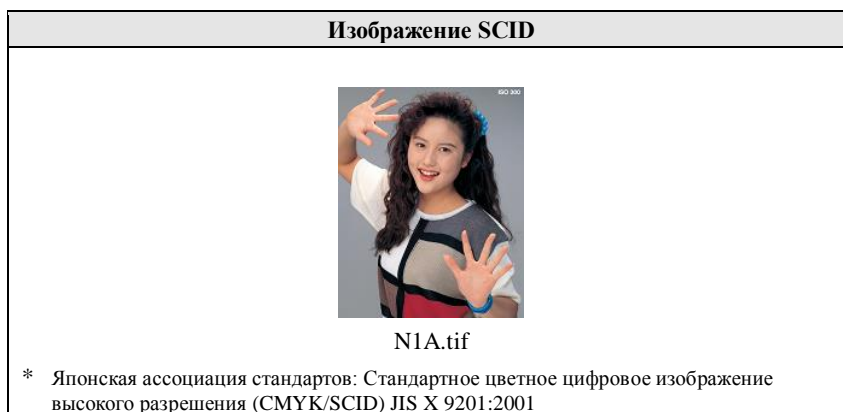
- Используемые данные: изображение N1A формата SCID, бета-изображение (для печати в целях оценки качества изображения)
